## **Кашаев С.В. Археологические работы на месте дома Джакомо Кваренги в Царском Селе // Археологическое наследие Санкт-Петербурга. - СПб., 2003. - Вып. 1. - С. 112-123.**

В июле-августе 1995 года Северо-Западный Филиал НИИ Культурного и Природного наследия проводил археологические работы на месте дома архитектора Дж. Кваренги в Царском Селе (г. Пушкин). Работы проводились по заказу и под наблюдением КГИОП. Участок, на котором некогда располагалось строение, после войны пустовал и в начале 1990-х годов был отдан под застройку. Прежде чем приступить к строительству КГИОП обязал фирму-подрядчика провести изыскания с целью определить степень сохранности старых фундаментов и возможность их использования при новом строительстве. Так же КГИОП обязал подрядчика проводить застройку участка в соответствии со старым расположением построек и сохранением их первоначального внешнего вида для воссоздания исторического облика квартала.

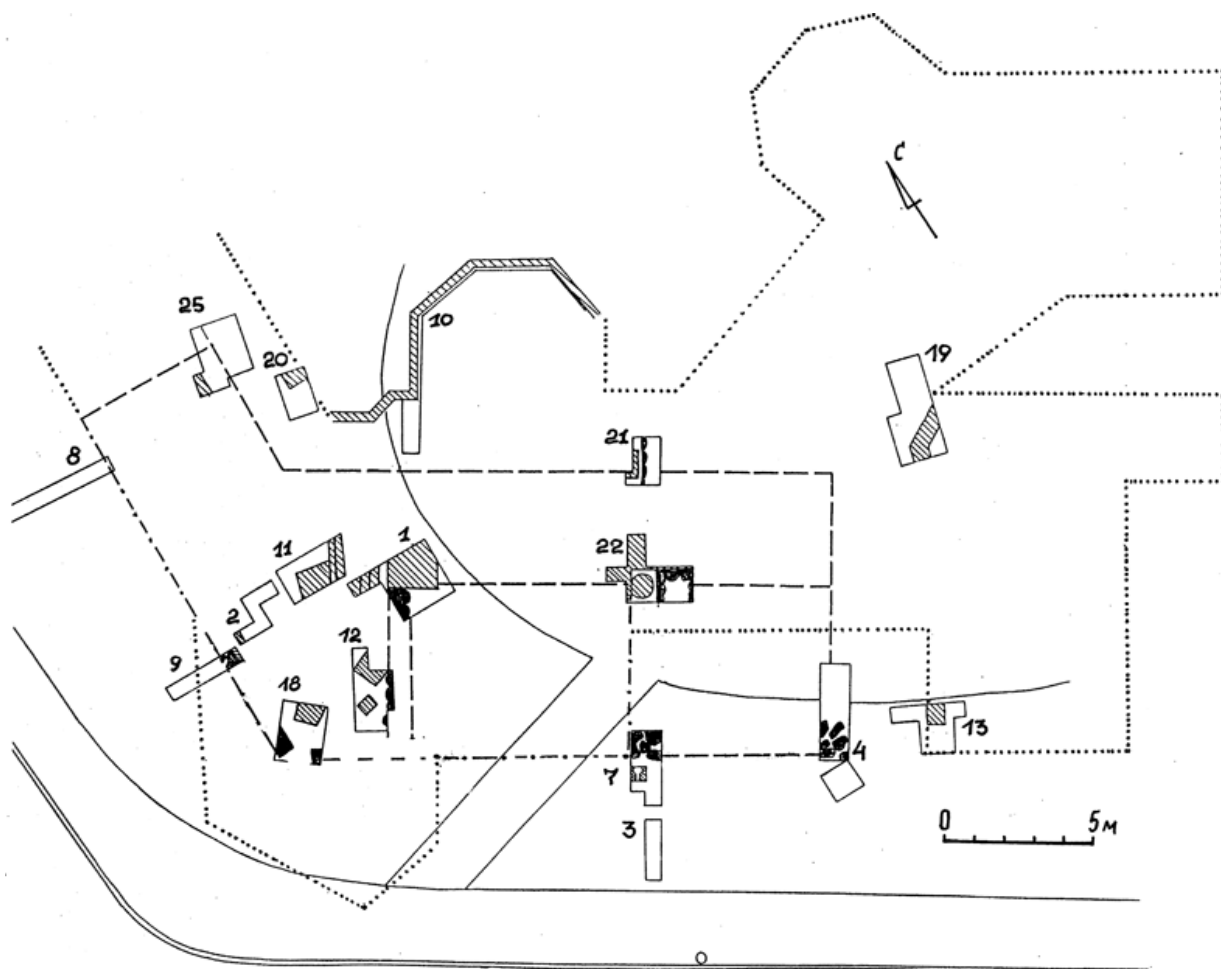
**Рис.1.**  
**Сквер на пересечении ул. Средней и ул. Васенко с разведочными шурфами и планами домов Дж. Кваренги и В.И. Барятинского.**

**пунктирная линия - дом Кваренги 1783 г. постройки.**

**точечная линия - часть дома В.И. Барятинского выходившая на улицу Среднюю.**

**сплошная линия - сквер, существовавший в 1994 г. и шурфы**

Нашей же целью было выявление конструкций непосредственно относящихся к зданию построенному Дж. Кваренги. На Рис.1 дано совмещение трех планов:

- дом Кваренги 1783 г. постройки (пунктирная линия).
- часть дома В.И. Барятинского выходившая на улицу Среднюю, флигель по улице Васенко не приводится (точечная линия).
- сквер, существовавший в 1994 г. с нанесенными на него шурфами (сплошная линия).

План дома Кваренги дан по книге В.Н. Талепоровского, а план дома Барятинского по данным аэрофотосъёмки 1930-х годов. Так как имеющийся в нашем распоряжении план с аэрофотосъёмки выполнен в масштабе 1:2000, то при сведении к единому масштабу могла возникнуть серьёзная погрешность. Особенно существенной (до 1 м) она может быть в изображении флигеля выходившего во двор и перехода в него. Для проверки погрешности было выполнено сравнение части плана (Рис.1) с изображением фасада дома (Гусарова, 1996: 475) по улице Средней. Оно показало почти полное совпадение размеров на обеих иллюстрациях.

На плане (Рис.1) видно, что общими, для обеих 1783 и 1851 гг. построек являются небольшие отрезки фасадных стен, выходивших на улицы Среднюю и Васенко (обозначены штрих пунктирной линией). Логично предположить, что в разные годы застройку проводили с соблюдением красных линий по обеим улицам, что и влекло за собой использование старых фасадных фундаментов и совпадение стен разновременных построек. Внутренние планировки двух зданий совпадают, видимо, частично, а фасады выходившие во двор не совпадают совершенно. Дом В.И. Барятинского был много больше своего предшественника и полностью его перекрывал.

In fig 1 it is seen that the common structures of the two buildings (i.e. built in 1783 and 1851) are represented by small sections of the front walls facing the streets of Srednyaya and Vasenko (dash-and-dot line). In different periods, the houses were built here observing the regulation line that necessitated the use of the old facade foundations.

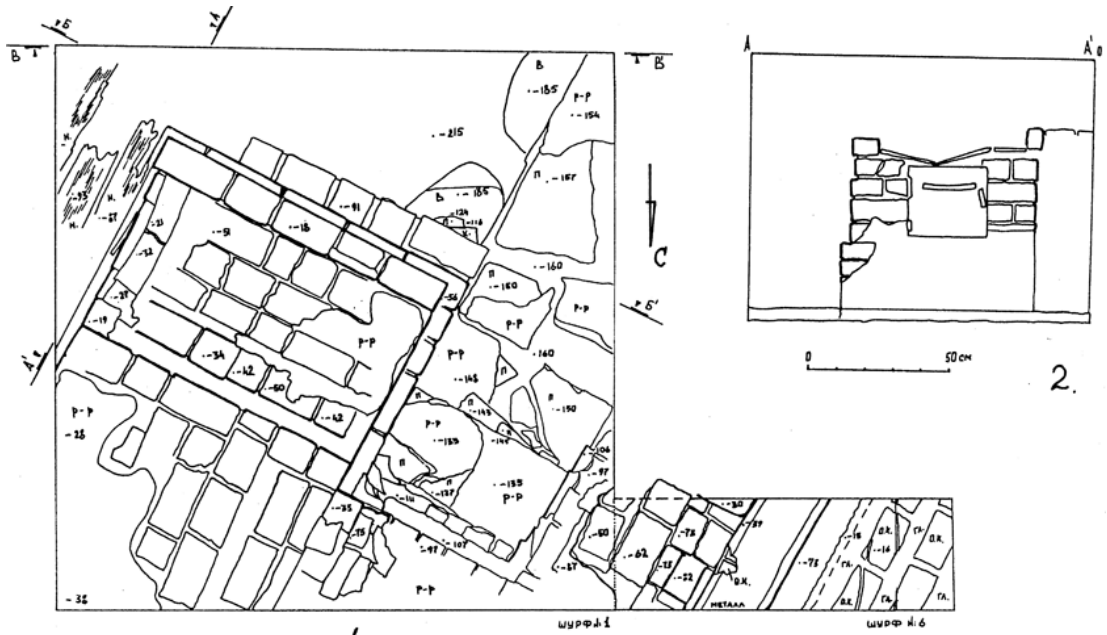
**Рис. 2.**  
**1. Шурф №1, план.**  
**2. Шурф №1, вид печи (АА').**

В шурфе №1 (2,0 x 2,0 м) вскрыта печь прямоугольной формы (Рис. 2; 5.1) и ряд кирпичных конструкций представляющих собой систему дымоходов и воздухопроводов. Помимо печи в шурфе вскрыто основание двух стен, выполненные из плит известняка и сохранившие три ряда кладки. Одна стена шла в направлении улицы Средней, вторая параллельно ей, пересекаясь стены, образовывали прямой угол. Часть второй стены прослежена в шурфе №22. Обе они были уложены на один слой валунов утопленных в материковую глину. Вокруг печи, были обнаружены обгоревшие остатки деревянного пола. Вдоль ее боковой стенки, на полу, стояли стопки из нескольких фарфоровых тарелок. Все они сильно обгорели в пожаре и растрескались на множество мелких осколков. Судя по различным клеймам и надписям на тарелках, выпущены они в разные годы и принадлежали разным сервизам. Были тарелки с двуглавыми орлами выпущенные до 1917 года и тарелки с надписями в честь РККА, но не было хотя бы двух одинаковых.

Как уже упоминалось в предыдущих работах (Кашаев, Андреева, 1995: 144; Гусарова, Сорокин, 1996: 264), на месте расположения двух печей изображенных на плане дома Дж. Кваренги, в ходе работ, были вскрыты две печи последнего строительного периода (Рис. 1; 2; 3). Это хорошо показывает преемственность и использование строительных элементов сохранившихся от дома Дж. Кваренги.

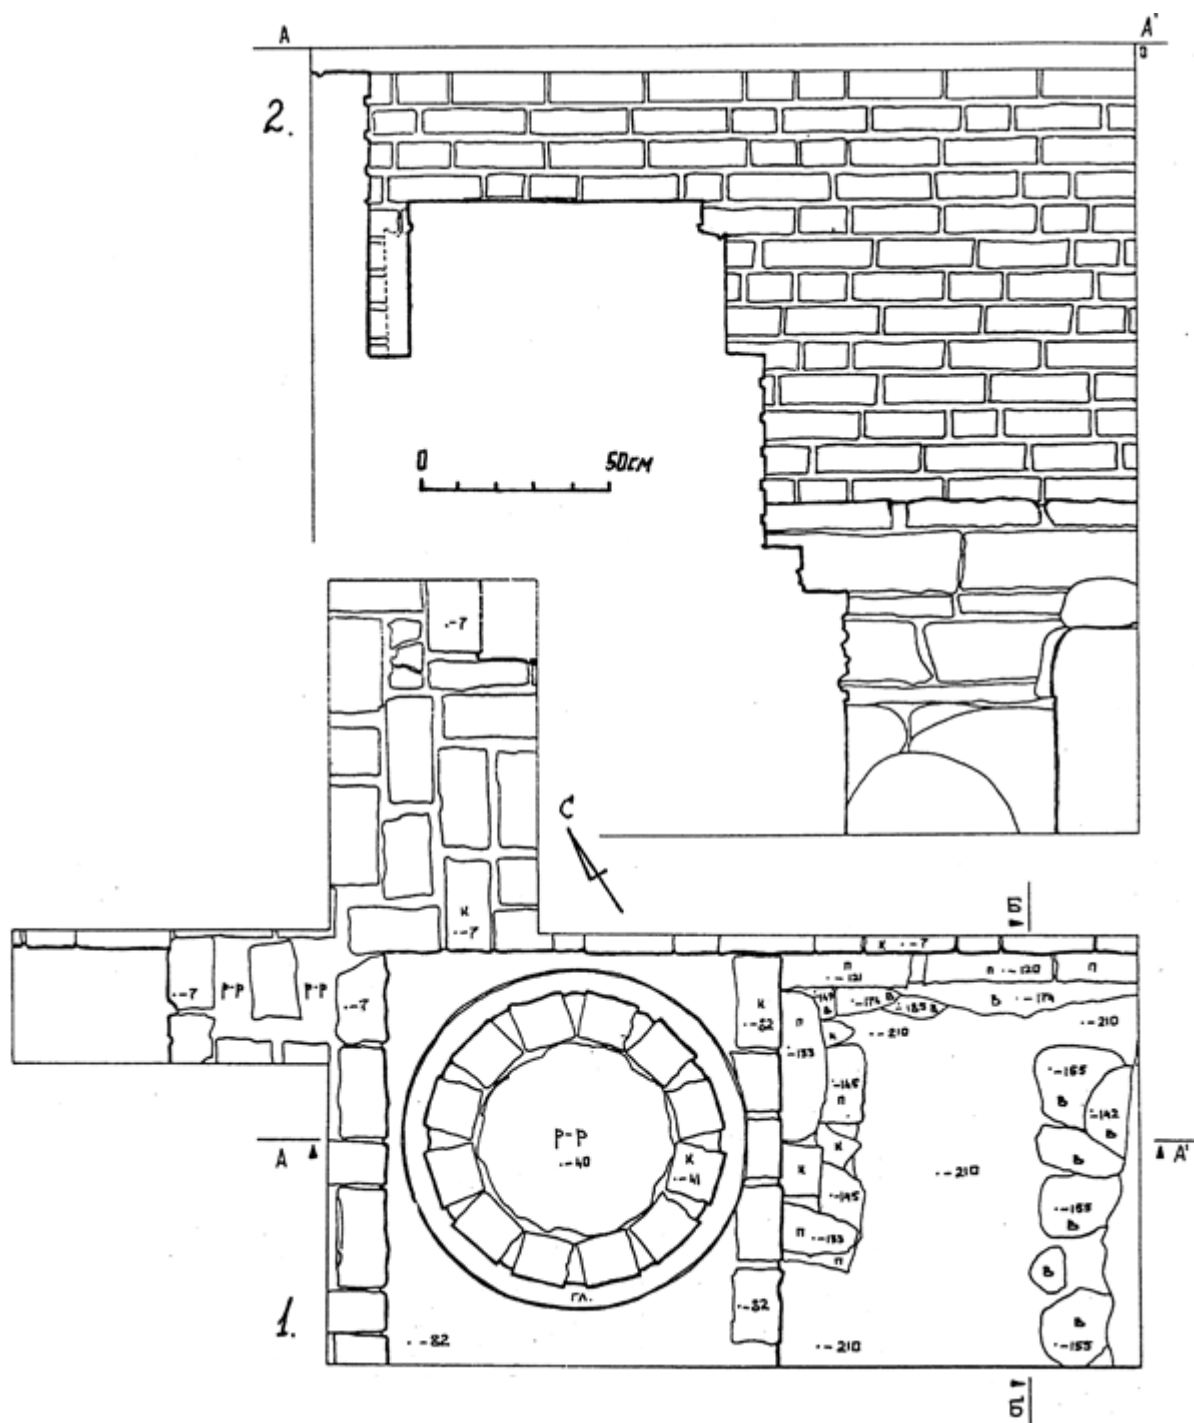
**Рис. 3.**  
**1. Шурф №22, план.**  
**2. Шурф №22, стратиграфия AA'.**

В шурфе № 22 (2,2 x 1,1 м) обнаружена нижняя часть круглой печи (Рис. 3; 4.3) стоявшей на мощном основании из плит и валунов. С внешней стороны печь имела железную обшивку (диаметр 1,1 м). Помимо печи вскрыты каменно-кирпичные основания двух стен, являлась продолжением стены прослеженной в шурфе №1, а вторая шла в направлении улицы Средней.

В шурфе №22 зафиксирована самая большая мощность строительных конструкций. Кирпичная кладка (13 рядов) стояла на четырех слоях известняковых плит и слое валунов, общая сохранившаяся высота стены более 2м.

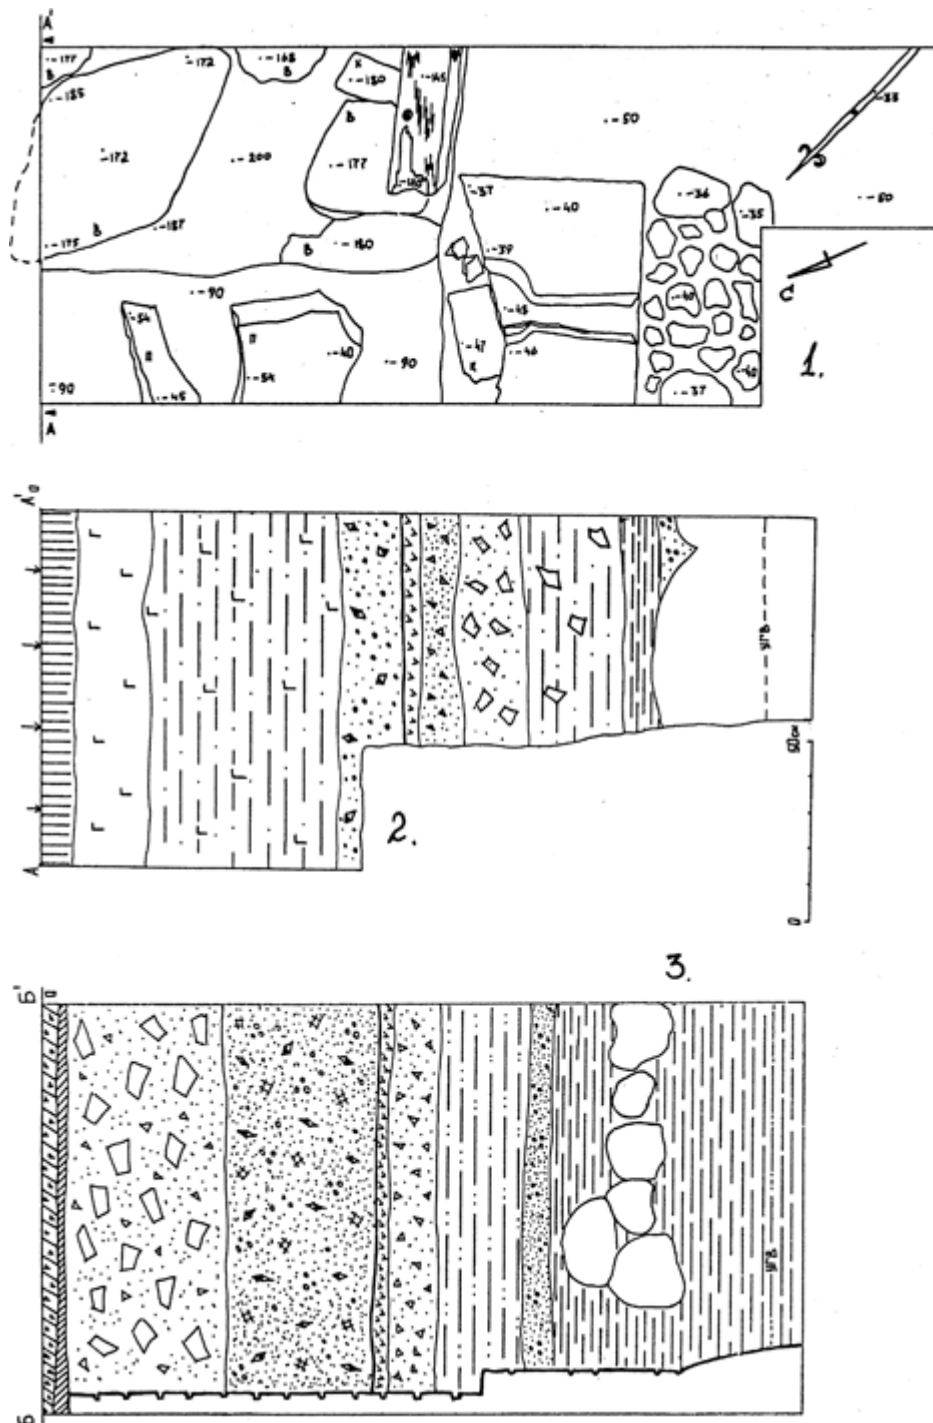
**Рис. 4.**  
**1. Шурф №7, план.**  
**2. Шурф №7, стратиграфия АА'.**  
**3. Шурф №22, стратиграфия ББ'.**

В шурфе №7 (Рис.4.1, 4.2) открыто основание фасадной стены (параллельной улице Средней) сложенное из валунов фрагментов кирпича и известкового раствора. Вероятно, эта кладка изначально принадлежала дому Дж. Кваренги.

В этом месте вдоль фасадной стены дома В.И. Барятинского была устроена система стока дождевой воды – вымостка из небольших камней и каменная плита с канавкой.

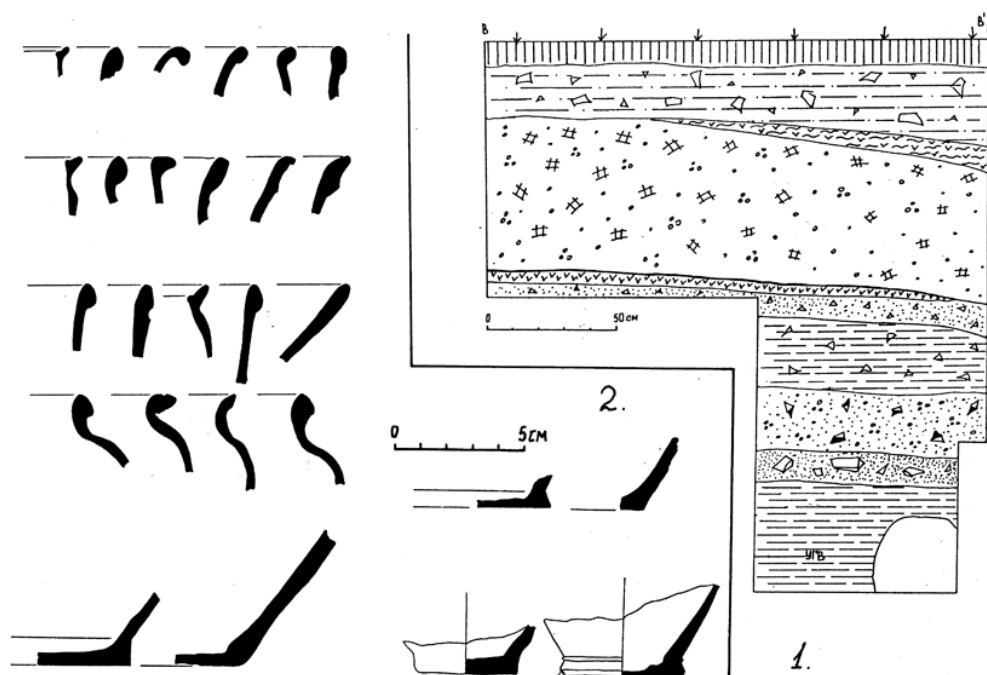
**Рис. 5.**  
**1. Шурф №1, стратиграфия ВВ'.**  
**2. Находки керамики из разных шурфов.**

К находкам более раннего времени, принадлежащих дому Дж. Кваренги относятся фрагменты белоголубых изразцов, курительных трубок (Гусарова, Сорокин, 1996: 476), фрагменты керамики (Рис. 5.2), многочисленные фрагменты толстого патинированного бутылочного стекла, створки устриц. Подобные находки были встречены практически во всех шурфах.

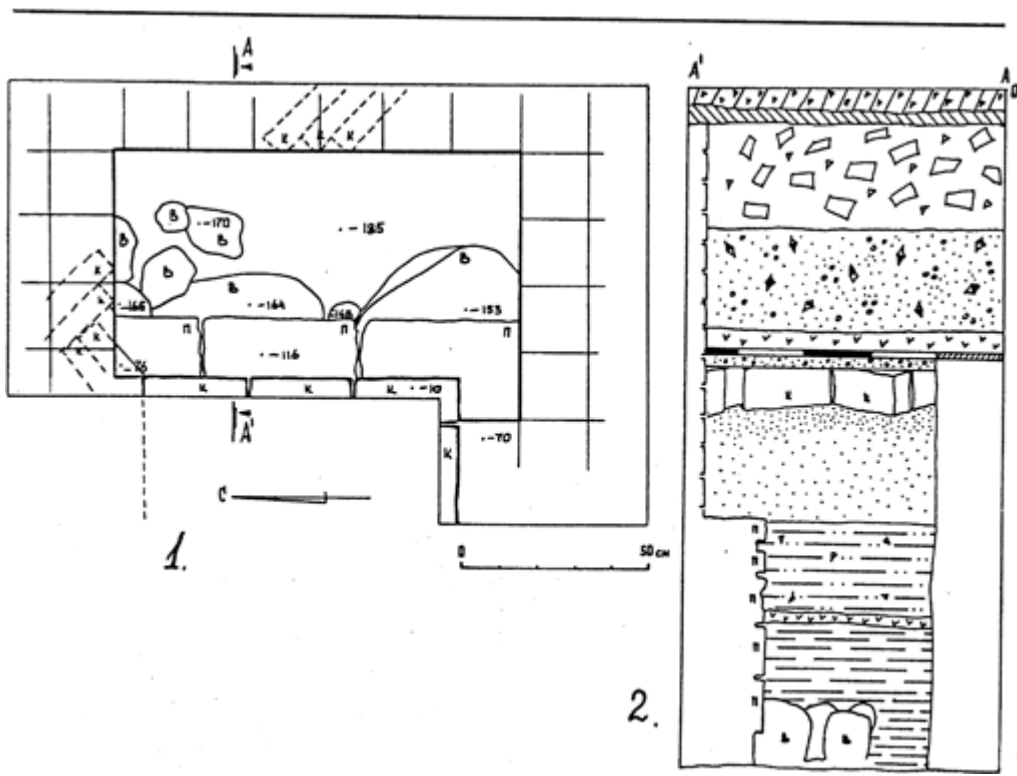
**Рис. 6.**  
**1. Шурф №21, план.**  
**2. Шурф №21, стратиграфия АА'.**  
**3. Условные обозначения к планам и стратиграфиям шурфов.**

Полы, выложенные кафельной плиткой, обнаружены в нескольких шурфах. В качестве примера можно привести шурф №21 (рис.6.1, 6.2), а также шурфы №№ 19,20,23. В некоторых шурфах кафельные полы удалось вскрыть, например, в шурфе №21 (рис.6.1, 6.2). Во всех шурфах, где удалось проследить систему укладки плитки, она была одинакова. Под слоем кафеля было сделано прочное основание – вымостка из одного слоя кирпичей уложенных на ребро, рядами в «елочку». Направление и система вымостки показаны пунктирной линией на Рис. 6.1,6.2. Подобная система вымостки использовалась и до сих пор встречается в европейских городах при мощении площадей или дворов.
